מצגת חברה

UAV-IR Thermal imaging- Site: Shoval 6.409MW

This report presents the defects visualized by a thermal imaging inspection conducted at Shoval site and summarizes its findings.

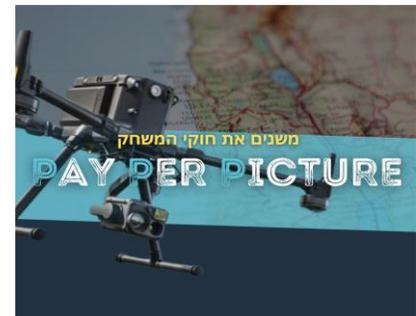
מיפוי אווירי
באמצעות רחפנים

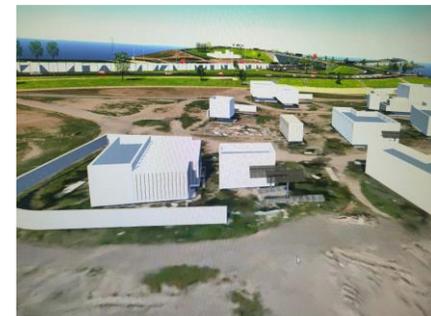
מידול תלת ממדי
למבנים ואתרי בניה

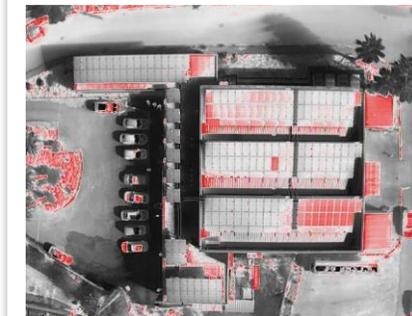
אנליזה תרמית
לאתרי סולאר

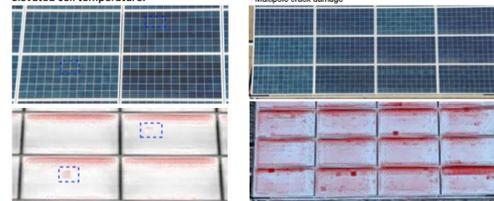
Unclear or low value indications has not been taken into account due to the extensive number of defects present. In the pictures below a clear correlation exists between snail-tracks and elevated cell temperature.

Cracked cells often degrade over time and may develop severely high temperatures such to a degree of a complete module failure, either by encapsulation failure (1) or glass breakage. An open circuit Diode failure will prevent bypass and will cause cell overheating. A short-circuit diode failure will cause an overheated junction box and possible failure (2).

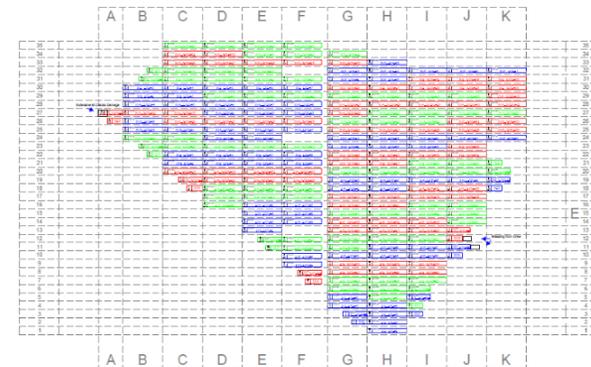
A 3 steps process is used in order to locate the modules on field.

Example: G16.2.C.3

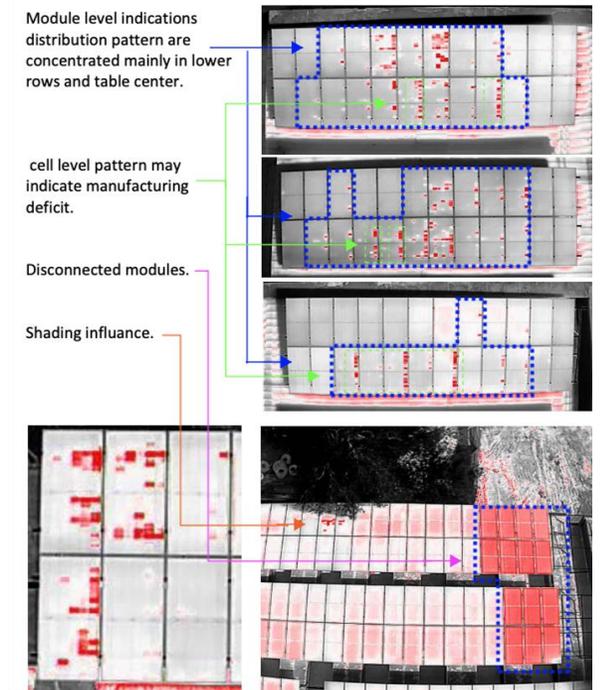
Module level indications distribution pattern are concentrated mainly in lower rows and table center.

cell level pattern may indicate manufacturing deficit.

Disconnected modules.

Shading influence.

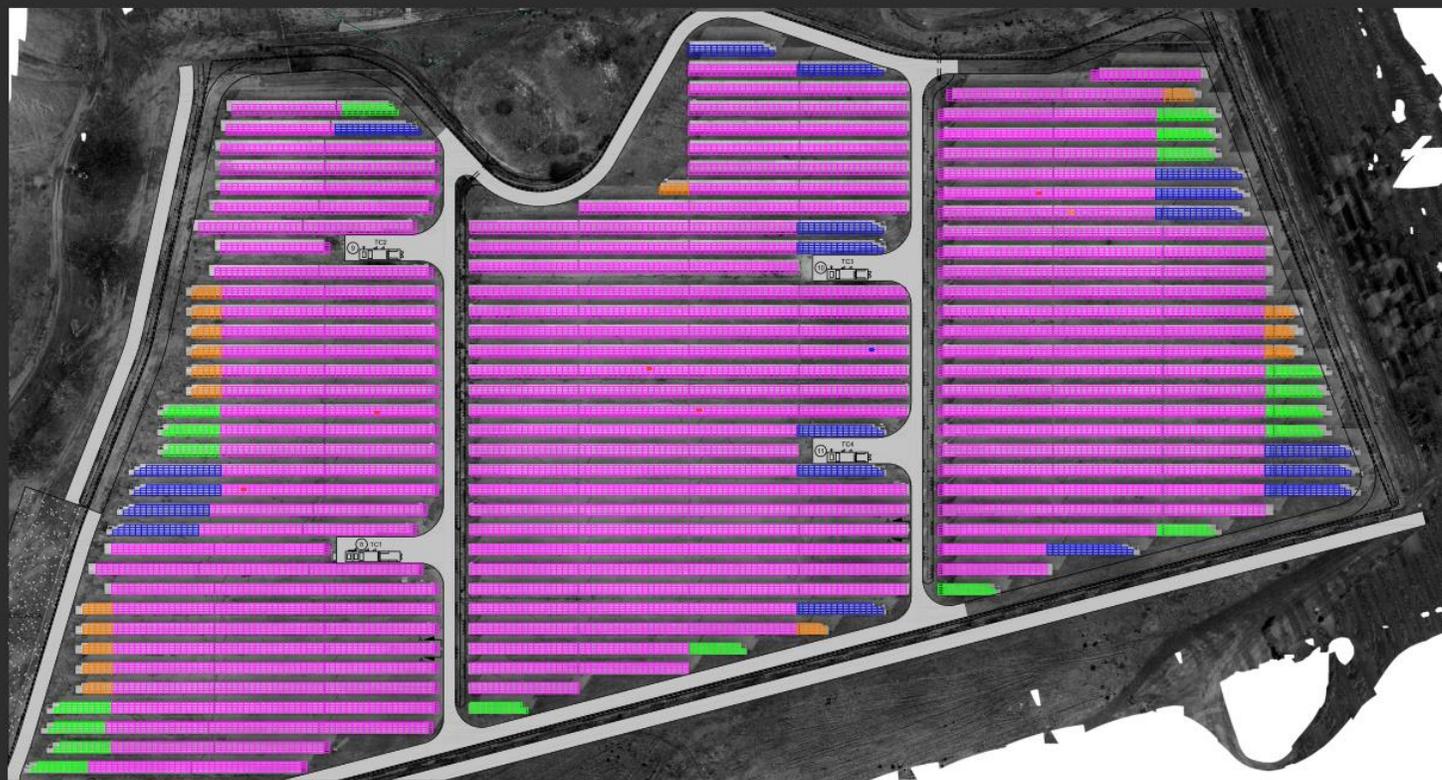
RadioMetric Analysis

Module location:

Vid	Column H	Row V	Sub Table
5	D	5	-

Indication: **HH**

Max	Min	Avg
116.9	48.0	53.6
Emissivity		Distance
0.85		10.00
RH	32.1	RT
		32.7
